INTELIGENCIA
COLECTIVA 2.0

ZOOHAUS
ASOCIACIÓN

SUPERBENCH

PROTOTIPO CONSTRUIDO EN BUDAPEST, EN LA
ORILLA DEL RIO DANUBIO. REHABILITACIÓN
DE MOBILIARIO PÚBLICO DETERIORADO Y
EN DESUDO,
MULTIPLICANDO SU FUNCIÓN.
ESTRUCTURA DE MADERA
ATORNILLADA

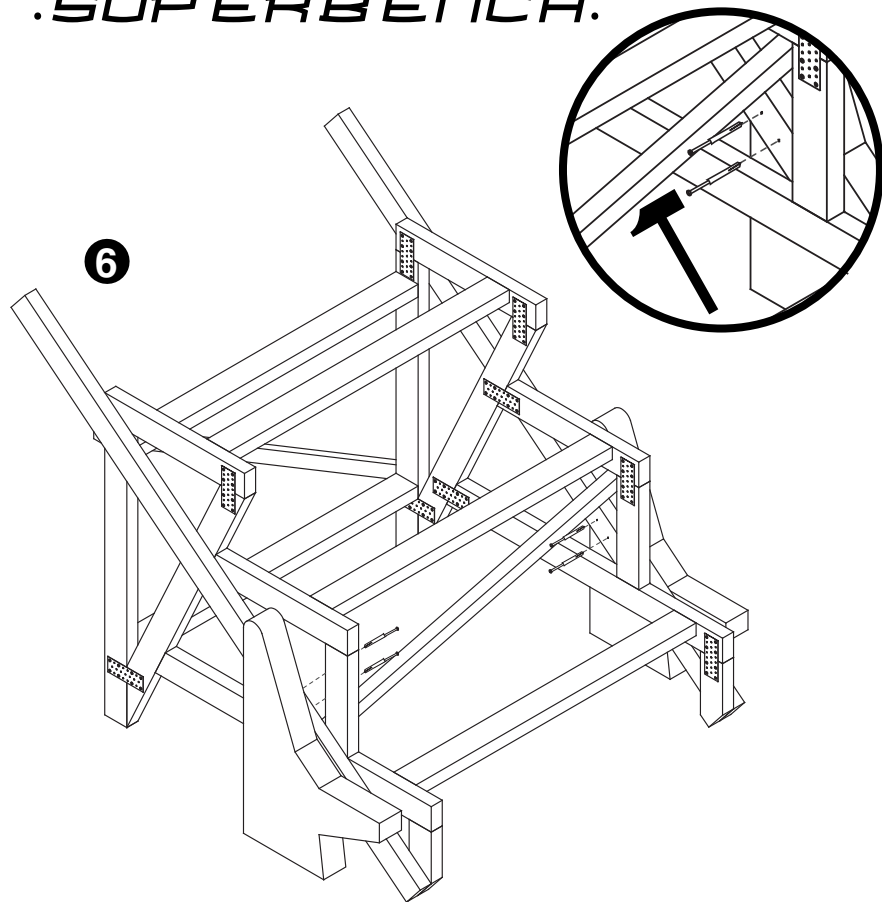
Instalación en el lugar

- 6 Anclaje de la estructura al banco preexistente
4x. Tornillo de percusion 10cm
- 7 Colocación de tablas de asiento
24x2m. Madera de pino, sección 2x12.
Caja de 200 Clavos 2 1/2 x 11

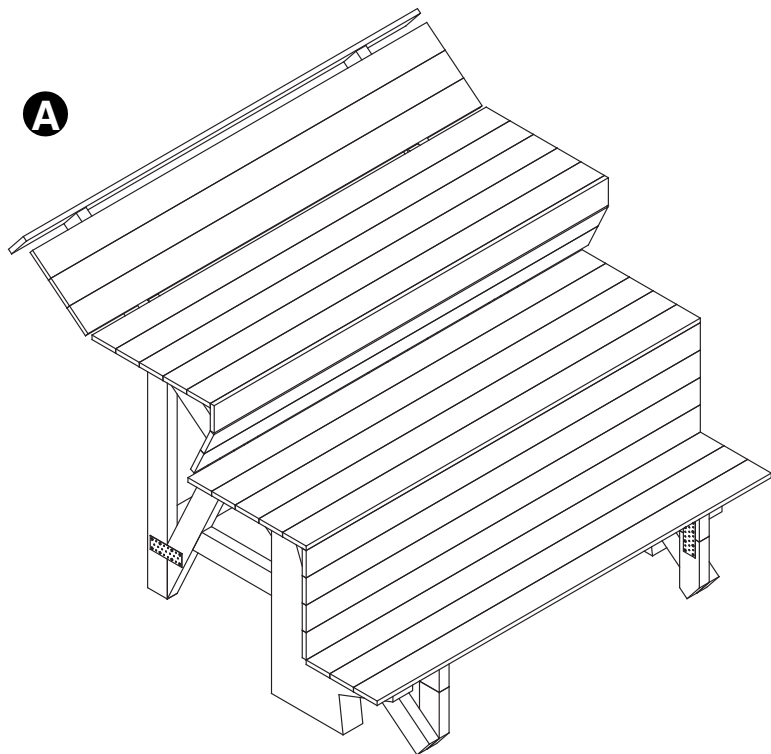
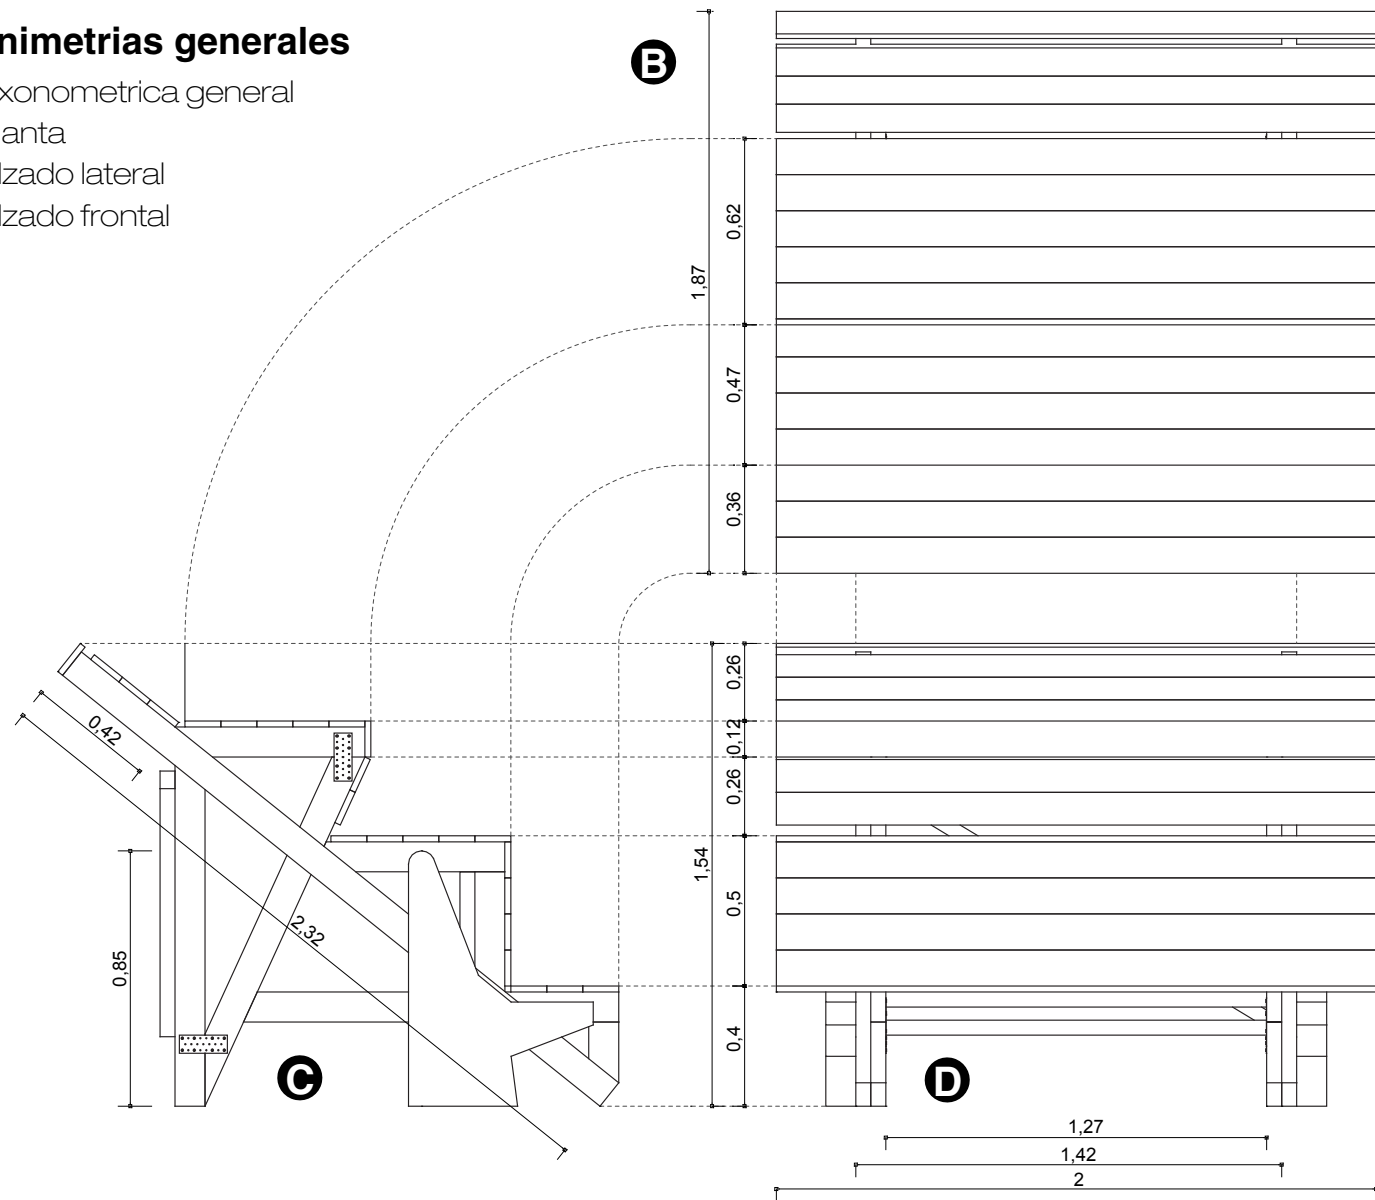
Planimetrias generales

- A** Axonometrica general
- B** Planta
- C** Alzado lateral
- D** Alzado frontal
